Technische Produktinformation

Aufbau/ Ausstattung: Panorama-Glasdach: Knack-/ Knarzgeräusche während der Fahrt

Vorgangs-Nr.: 2063190/1

Freigabedatum 02.06.2021

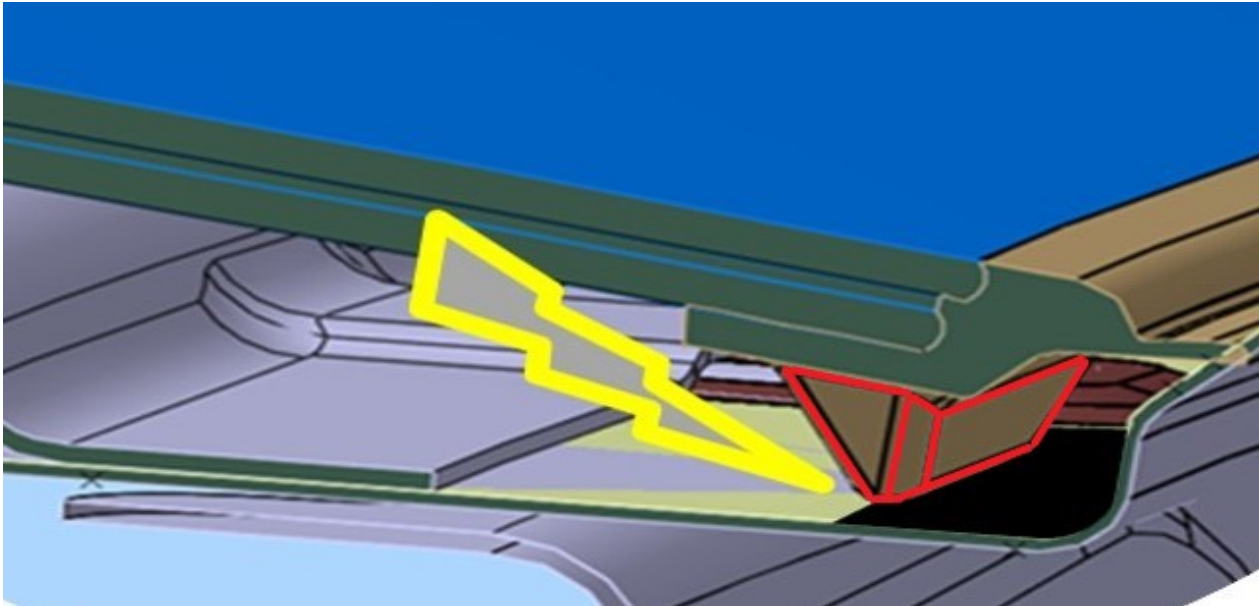
Die Geräusche entstehen durch Relativbewegungen und Kontaktreibung zwischen den Distanzhaltern (8 Stück) des Panorama-Glasdachs (siehe Bild 1, rot hervorgehoben) und der Karosserie.

Bild 1) Beispiel: Distanzhalter Panorama-Glasdach in Einbaulage (rot hervorgehoben)

Spezial-Gleitmittel zwischen Distanzhalter und Karosserie auftragen/ einbringen

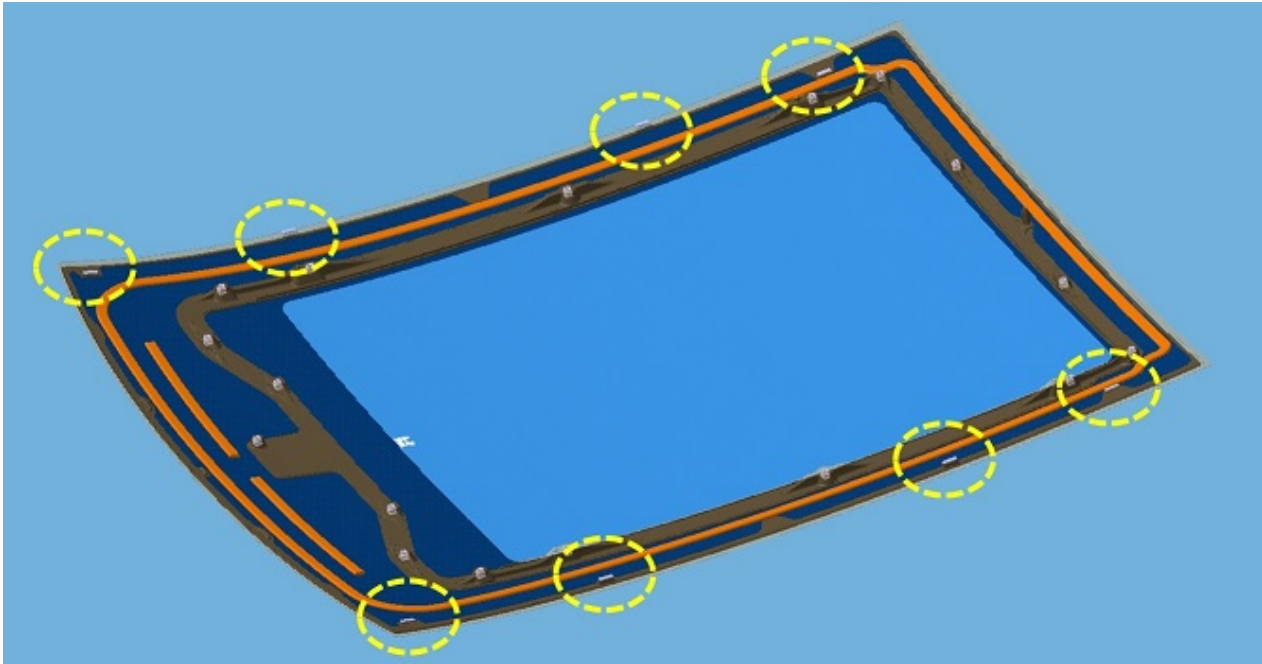
Bild 2) 8 Distanzhalter (Ansicht Dachunterseite, siehe gelbe Kreise)

- Positionsbestimmung/ Markierung aller 8 Distanzhalter (Bild 2, gelbe Kreise) auf der Dachoberseite:
 - Durch Messen auf der Dachoberseite, wie in Bild 3 gezeigt (rechts und links), die Position der 8 Distanzhalter bestimmen.
 - Position der Distanzhalter mithilfe von Klebebandstreifen (Länge jeweils circa: 5-7 cm) auf der Dachoberseite markieren (siehe Bild 4, grüne Kreise).

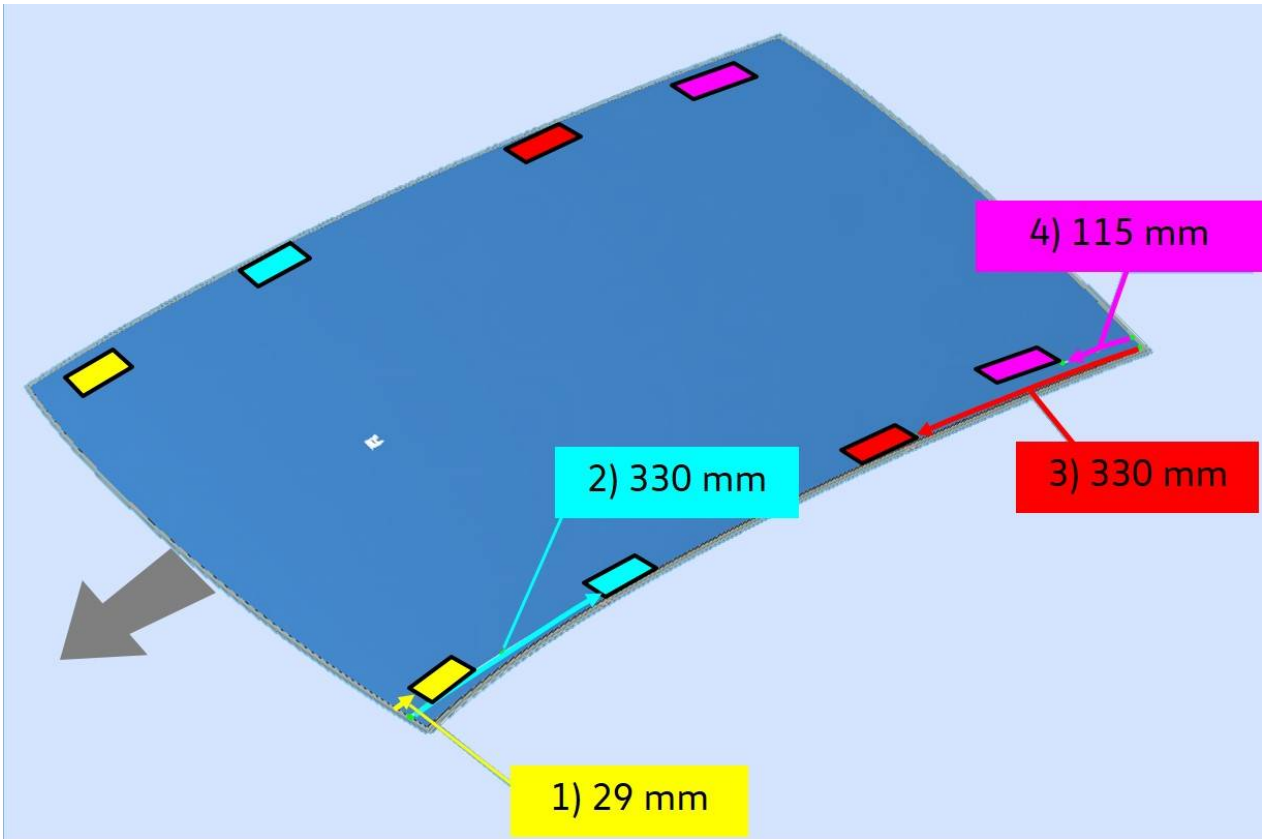
Bild 3) Positionsbestimmung der 8 Distanzhalter (siehe angegebene Maße)

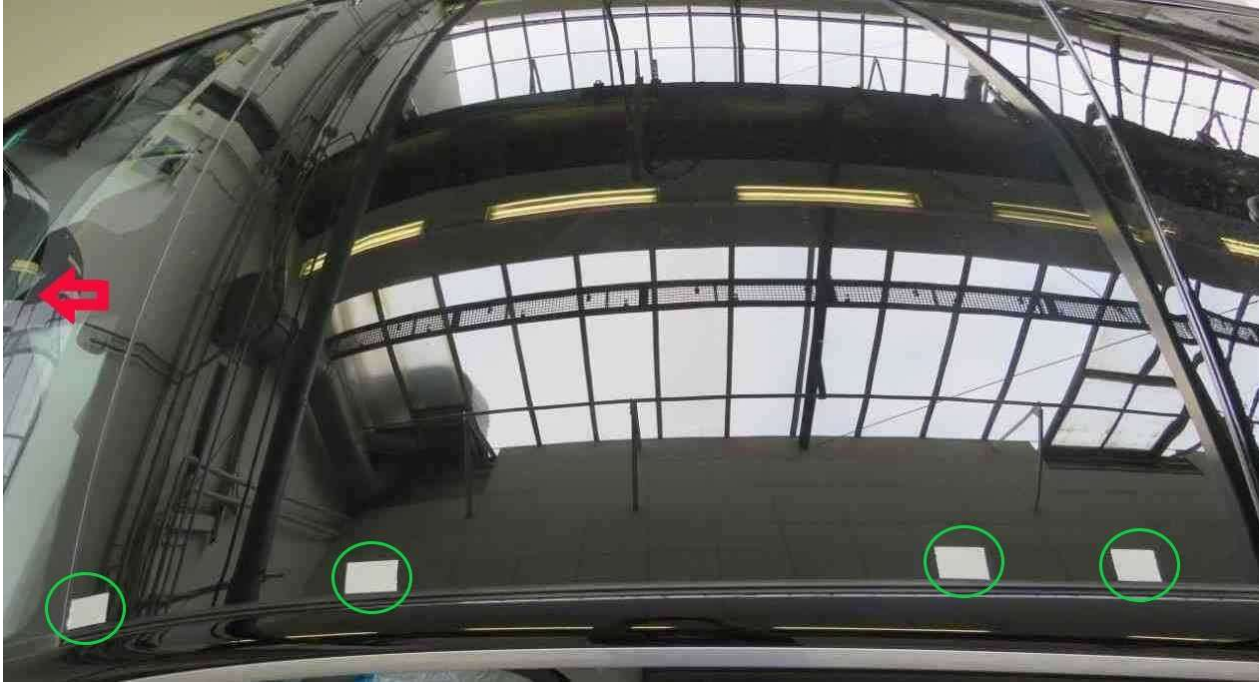
Bild 4) Position der Distanzhalter durch Klebebandstreifen (Länge jeweils circa: 5-7 cm) auf der Dachoberseite markiert (siehe grüne Kreise)

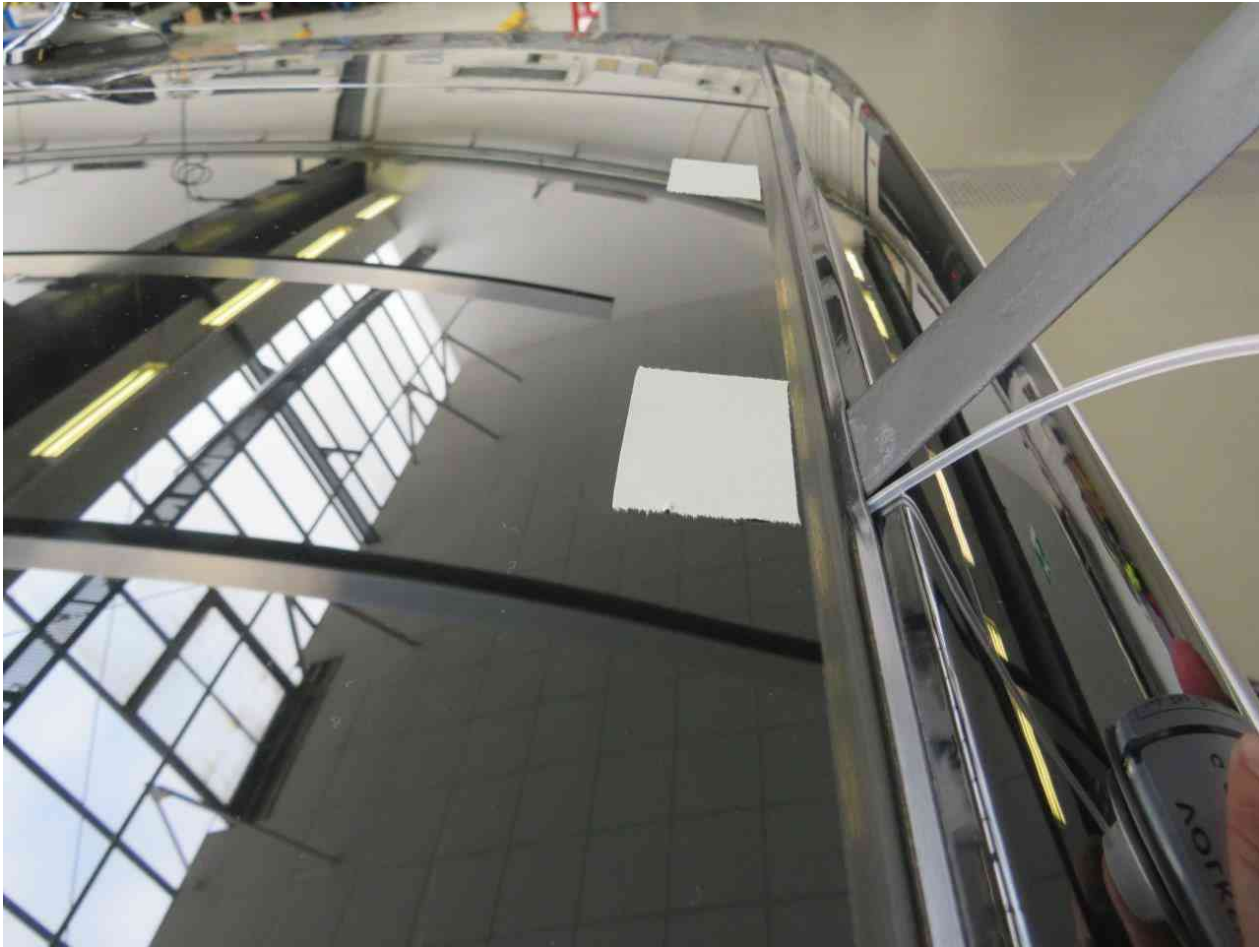
Bild 5) Beispiel: Spezial-Gleitmittel zwischen Distanzhalter und Karosserie auftragen/ einbringen

- Spezial-Gleitmittel (OT-Nummer: G 052 172 M2) wie nachfolgend beschrieben zwischen Distanzhalter und Karosserie auftragen/ einbringen (siehe Bild 5):

- Nacheinander an den 8 Positionen der Distanzhalter (Klebebandstreifen) vorsichtig einen flachen Keil zwischen Karosserie und Dach-Dichtlippe einschieben. Hierbei darauf achten, dass sich die Dach-Dichtlippe hierbei nicht nach innen umkrepelt.

- Dach-Dichtlippe mit dem Keil vorsichtig etwas anheben. Links neben dem Keil die Sprühanze des Spezial-Gleitmittels vorsichtig so weit wie möglich einschieben. Anschließend einen Sprühstoß abgeben. Rechts neben dem Keil die Sprühanze des Spezial-Gleitmittels vorsichtig so weit wie möglich einschieben. Anschließend einen Sprühstoß abgeben.

- Diesen Vorgang an allen weiteren 7 Distanzhaltern wiederholen.
 - Eventuelle Verunreinigungen durch das Spezial-Gleitmittel im Dachbereich mit einem fusselfreien Lappen gründlich entfernen/ reinigen.
